## Pekon Batu Kabayan Gunakan Material Asal Jadi, Tim Monev Bersama PDTI Kec. Batu Ketulis Dipertanyakan

Apr 7, 2023 - 10:29

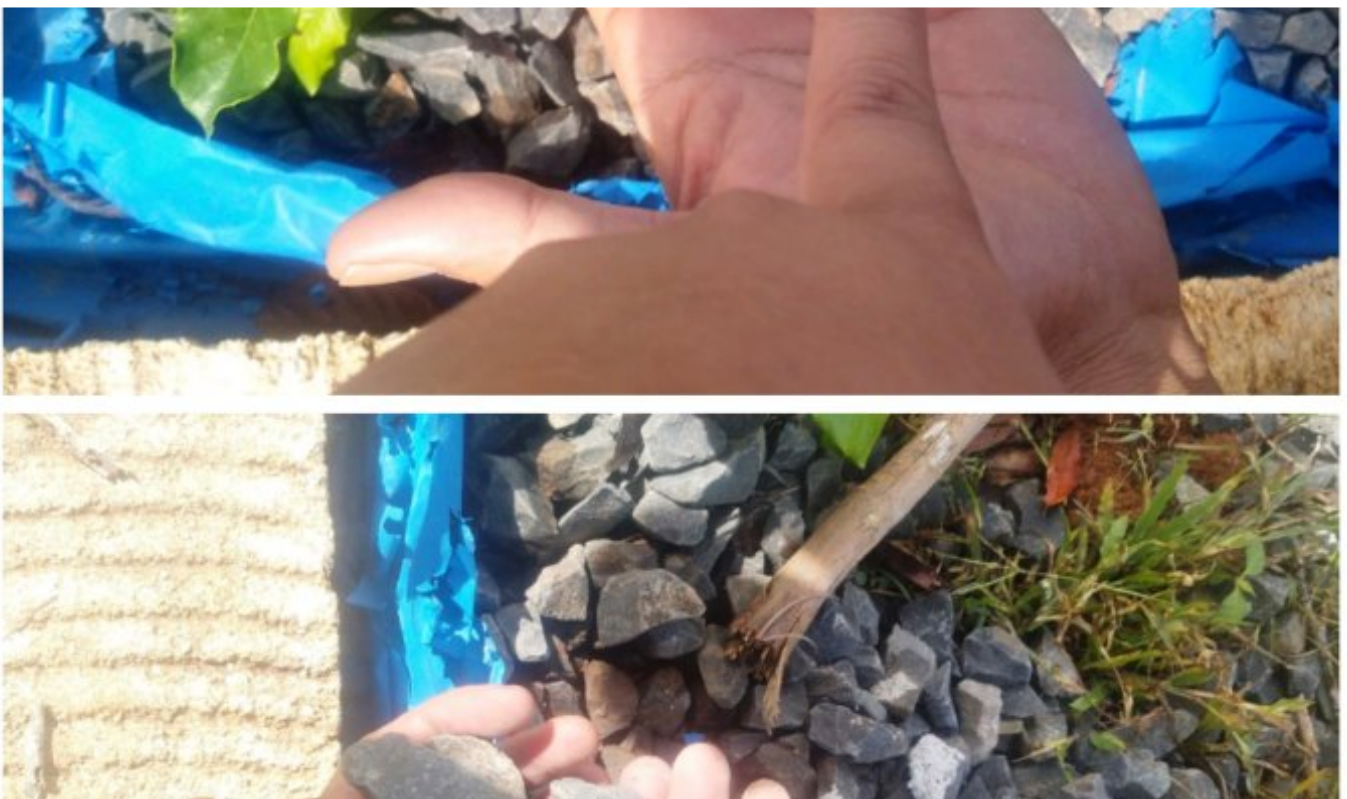
*Rabat beton pekon batu kabayan*

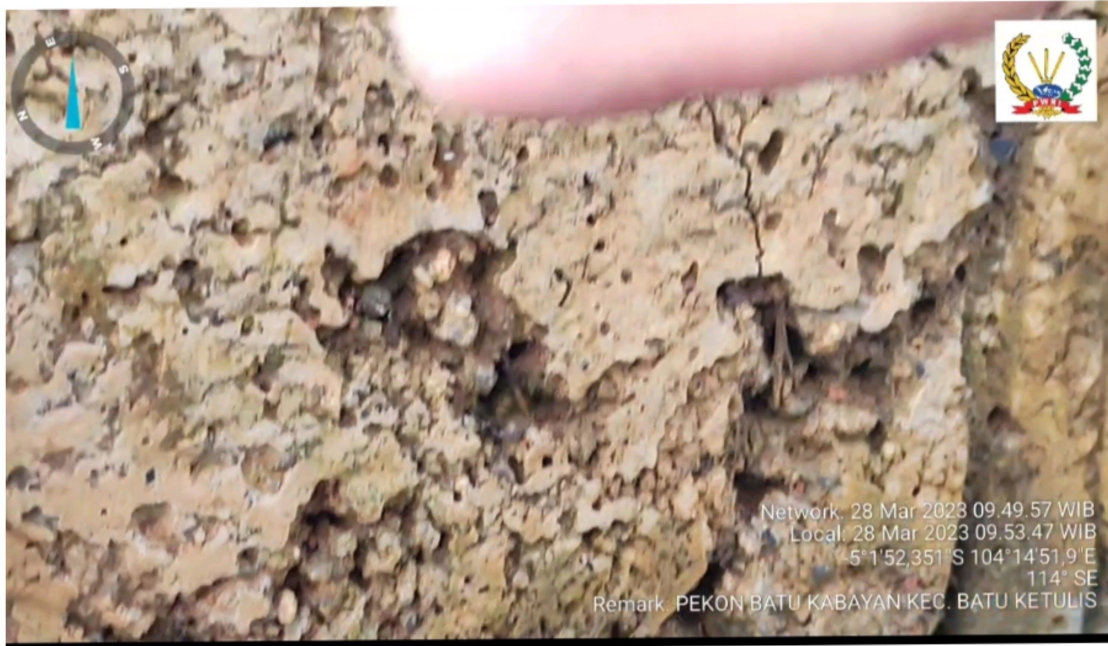
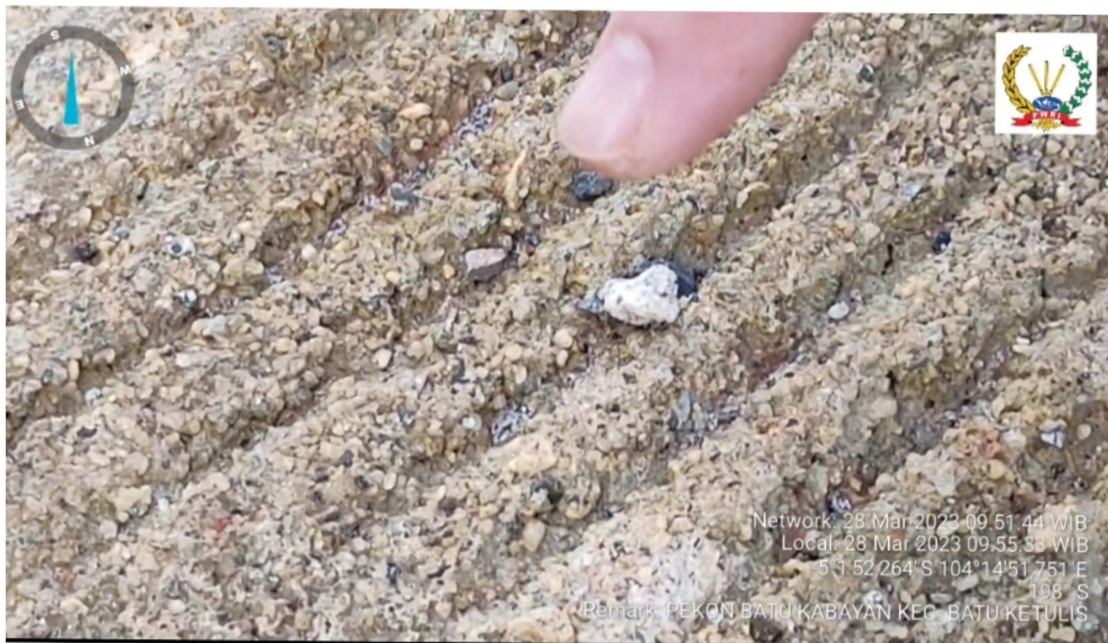
1. Ditemukan fakta bahwa performance permukaan bangunan jalan rabat beton

kasar dan berpori.

2. Ditemukan kerusakan beton berupa retakan pada beberapa titik jalan rabat beton di lokasi pekerjaan.

3. Ditemukan sisa tumpukan bahan material agregat batu pecah ukuran 3-5 cm, 3-6 cm dan 3-7 cm, yang diduga agregat batu pecah tersebut digunakan untuk pengecoran pada pekerjaan jalan rabat beton tersebut.

Bahwa kondisi bangunan jalan rabat beton pada fakta temuan di point 1 dan 2 tentunya belum lah layak terjadi karena banguann rabat beton ini sesuai informasi masyarakat baru saja selesai dikerjakan.

Kuat dugaan kondisi bangunan jalan rabat beton seperti ini disebabkan oleh kurangnya volume campuran material semen yang tidak sesuai dengan volume campuran material yang di rencanakan dan ditetapkan sesuai ketentuan.
